江苏五星建设集团有限公司审核案例

认证机构：北京中建协认证中心有限公司

认证类型：质量、环境、职业健康安全管理体系第二次监督审核

项目概况：申特花园拆迁安置小区二标段工程项目部，项目地址：溧阳市，建筑面积：17.6万平方米，开工日期2016年6月23日，含有基础、主体等，计划竣工日期2020年1月6日，目前正在进行主体施工阶段，进度20%。建设单位：江苏中关村科技产业园建设有限公司；设计单位：江苏浩森建筑设计有限公司；监理单位：溧阳市建设监理有限公司；施工单位：江苏五星建设集团有限公司。

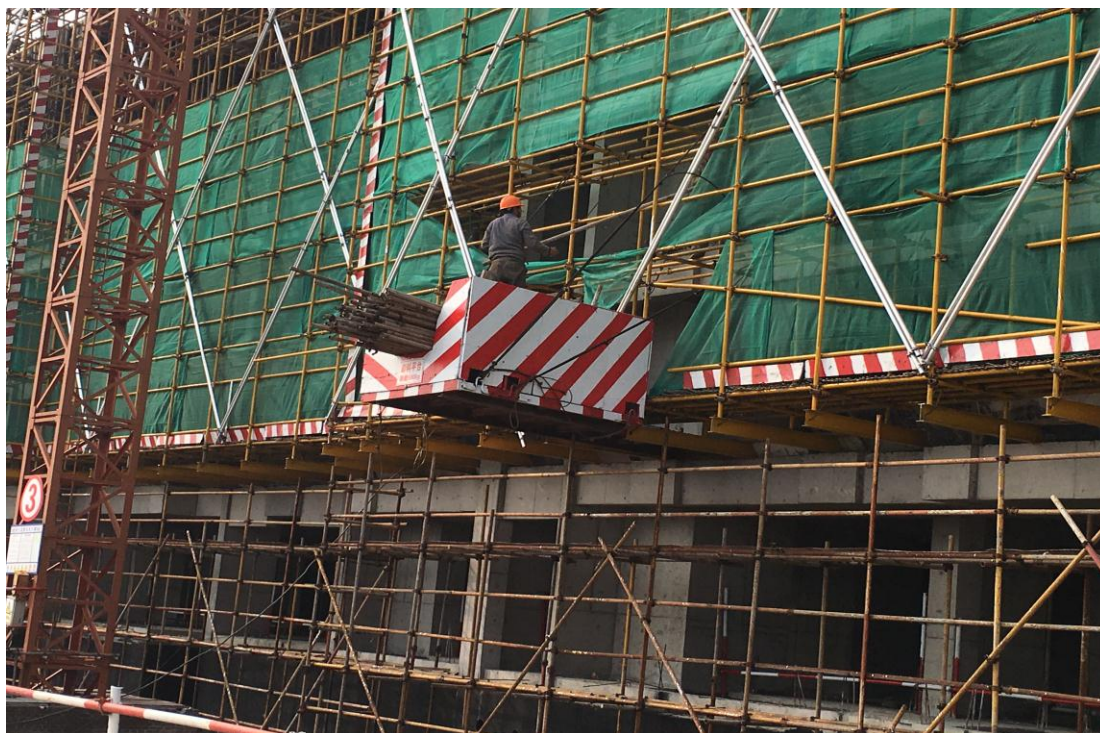
在2017年3月22日审核组按照审核计划对施工临时现场“申特花园拆迁安置小区二标段工程项目部”进行了审核，审核组分工由审核员魏爱军对施工现场的安全防护和安全管理情况进行巡查，在巡查中发现了一些安全管理上的小问题，如临时用电的配电箱没有接地等问题都已及时要求项目部进行了整改。在巡查到11号楼时发现南侧一悬挑卸料平台有一工人在往上堆载脚手架钢管，钢管重量经估算已明显超过平台的设计允许荷载（按 $\phi 48$ 钢管每根平均4.5米长壁厚3.0mm计算，每根钢管重量在15KG左右，上面已经有60根左右，则钢管重量估算值已达900KG，在加上一个人的重量，总荷载已远远超过卸料平台500KG的设计允许荷载，且平台的受力部位是在最不利的位置），工人还在不断的往上堆钢管。

这两个场景何其相似，审核员魏爱军立即要求施工企业的陪同人员叫停工人的作业，并立即安排塔吊将钢管吊运至地面，在10分钟后，平台上的钢管被清理干净。随后审核组召集项目部的项目经理、项目技术负责人和安全员，结合已经发生的安全事故案例对本次事件的可能造成的严重后果进行了说明，项目部十分重视审核组的意见，对审核组及时发现和消除了一起潜在的安全事故表示十分感谢，并表示会认真吸取教训，举一反三制定有效的措施，避免再次发生类似的事件。

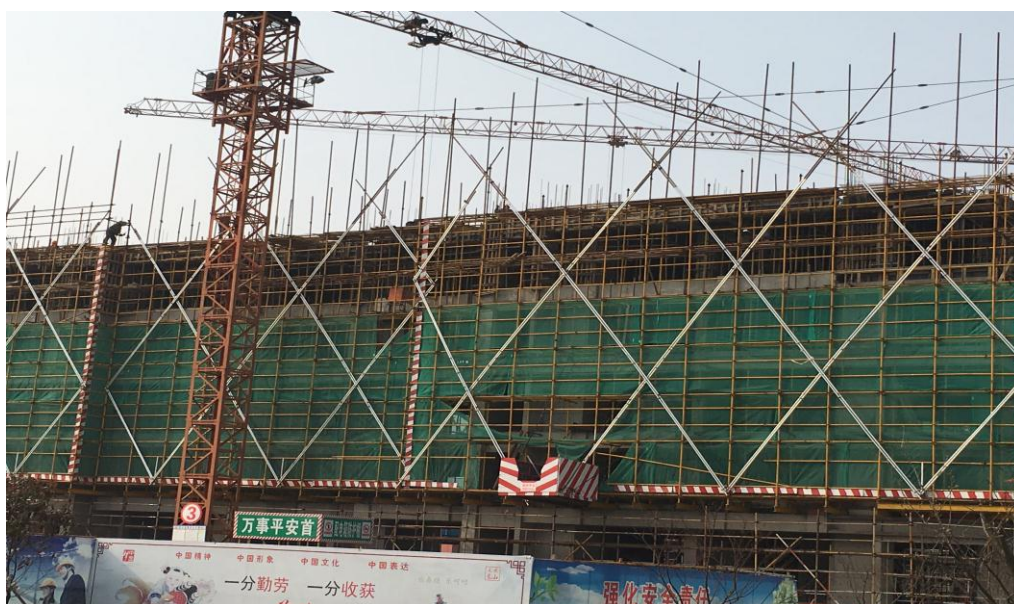
在审核员现场提出整改要求后，受审核方立即按要求进行了整改，用塔吊将钢管吊运至地面，在10分钟后钢管清理干净，及时消除了安全隐患。

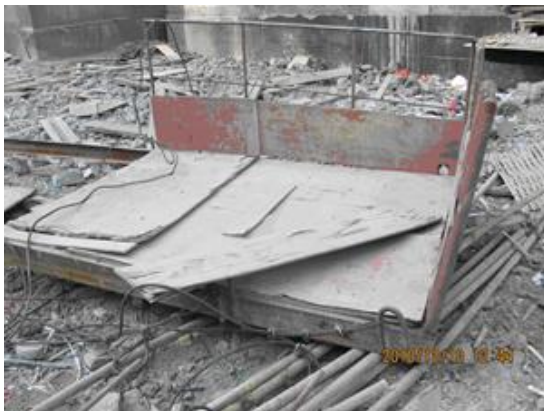
图 15-1 坠落的平台图

2008 年 4 月 1 日，镇江某高层住宅楼工程，一名施工作业人员在悬挑钢平台上吊装拆除钢管作业过程中，因钢丝绳突然从锚固点上滑脱，平台立刻失衡倾斜，施工作业人员和钢管一起坠落到地面，造成 1 人死亡，直接经济损失 90 万元事故。

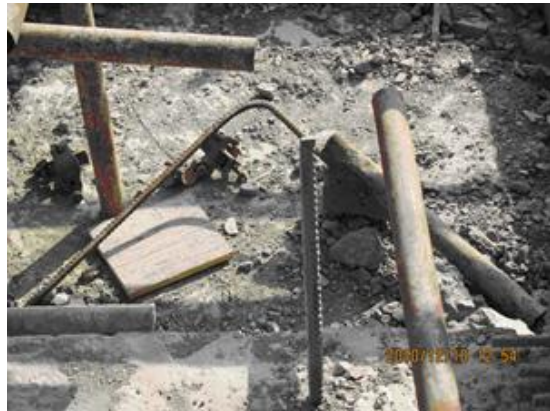
15-2 平台锚固点的钢筋

2008 年 4 月 1 日上午 7 时许，张某所在木工小组共七人，来到镇江新区某安置房小区 5#楼的 17 层进行拆模作业，9 时左右，架子工班长仇某与架子工徐某来到 16 层将悬挑钢平台用塔机吊装移至 17 层楼面。悬挑钢平台安装在悬挑阳台板处，主梁搁置在楼层楼板上并与建筑物结构用钢筋焊接锚固，悬挑钢平台两侧前后各二道钢丝绳向上斜拉，每侧二道钢丝绳的上部拉结点均挂在一根预埋在 18 层阳台楼面的螺纹钢上。约 20 分钟后，该平台安装完毕，仇某和徐某离开现场，无人对该平台进行检查和验收。**9 点 50 分左右，张某与李某开始往平台上堆放拆下来的模板等建筑材料，在吊运了一堆模板后，张某站到悬挑钢平台上接李某从楼内传来的钢管，放在悬挑钢平台上。**10 时许，平台西侧斜拉钢丝绳的拉结点突然从螺纹钢上滑脱，（事故发生后，经勘查，此时预埋在 18 层作为拉结钢丝绳的独根螺纹钢，已由原来向楼内倾斜状态被拉成向楼外倾斜状态），平台立刻失衡向西侧倾斜，张某和钢管一起冲开了平台边防护栏杆坠落到地面。施工人员立即将其送至新区医院抢救，经医护人员检查后，院方随即宣布张某已死亡。

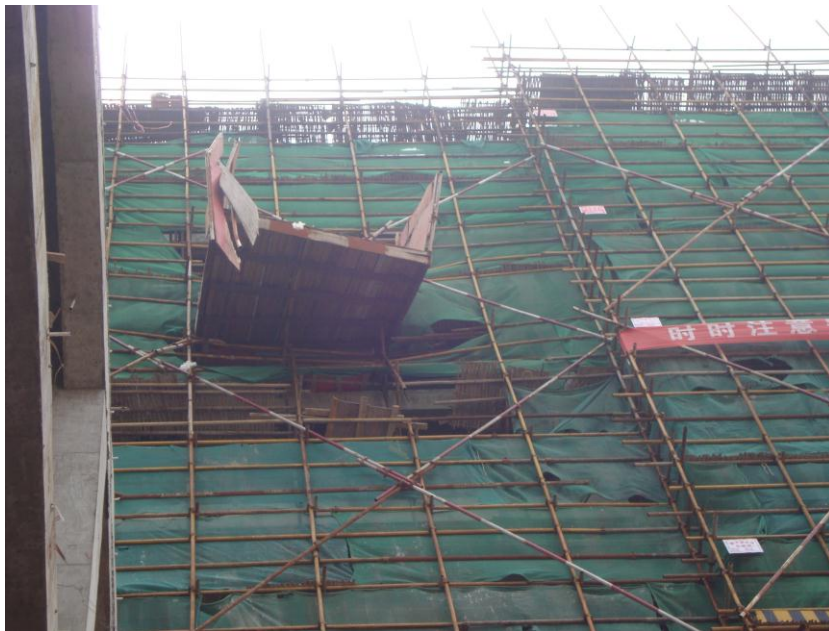
图 17-1 发生事故的悬挑钢平台

2010 年 7 月 15 日 7:50 左右，瞿某、程某在八楼悬挑钢平台上进行转运钢管作业，悬挑钢平台突然坍塌，瞿某、程某两人连同料台上的钢管一同坠落至地面，经抢救无效死亡。
