潍坊滨海石油化工有限公司审核案例

深入掌握安全知识提高剧毒化学品安全管理的有效性

推荐机构：华夏认证中心

认证类型：GB/T19001-2008、GB/T24001-2004、GB/T28001-2011 质量、环境、职业健康安全管理体系

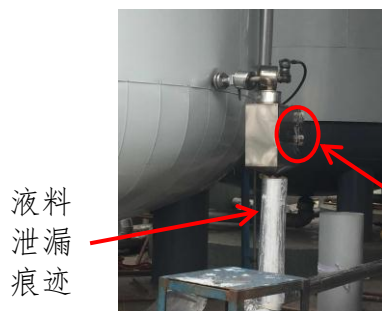
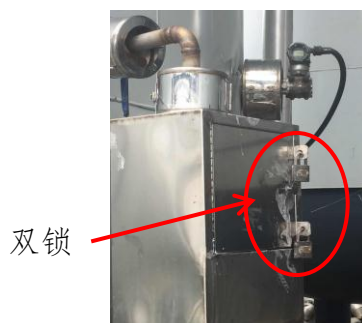
但审核员在不符合现场验证时又发现了氰化钠车间的装置取样口为双人双锁管理，但是下方的接液管上存在液体泄漏的痕迹，存在氰化钠残留物，接液管和上面的取样口对不齐造成取样时有残液外漏，存在安全隐患。另外在氰化钠车间精制工序房间内发现氰化钠取样瓶放置在外面的桌子上（非封闭处），也存在安全隐患。

氰化钠
取样瓶
非封闭
放置

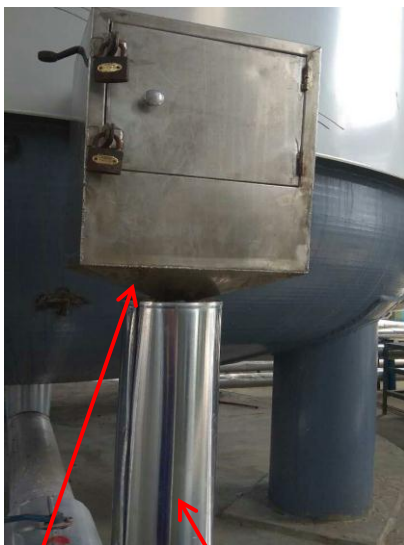
审核员倪红兵在 2018 年 1 月 20 日对企业进行能源管理体系监督审核抽查氰化钠生产现场时，也验证了不符合整改的有效性（防止“跑冒滴漏”也是能源管理的基本内容），证明企业对于氰化钠剧毒品实施了切实有效的现场管理（见下图所示）。

漏斗形收集器伸入下接管形成封闭系统

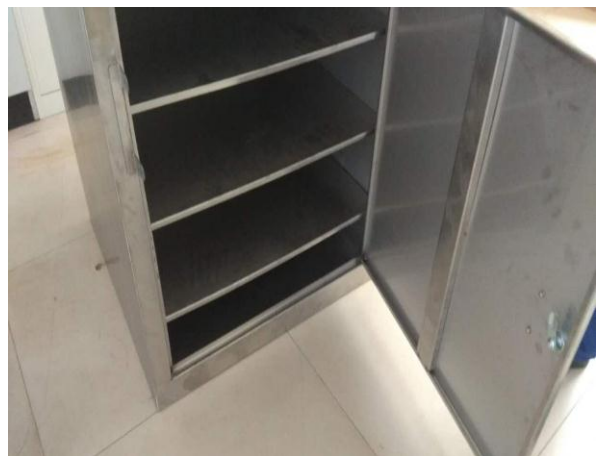
封闭式取液瓶放置柜，双人双锁管理
